MOTORÜBERHOLUNG – TEIL 1:

Vorgeschichte und Gründe für die Revision

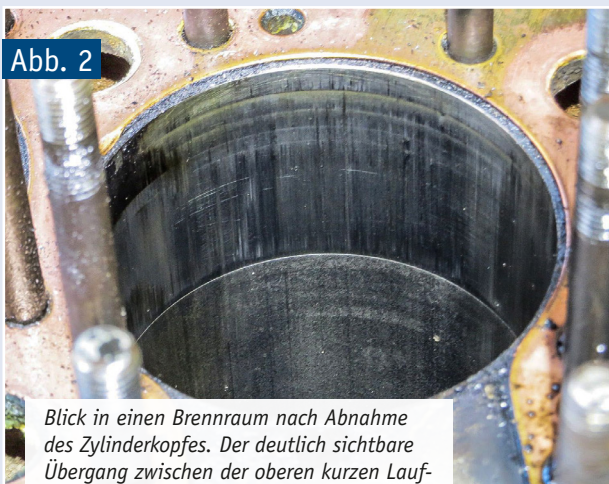
Abb. 2

Blick in einen Brennraum nach Abnahme des Zylinderkopfes. Der deutlich sichtbare Übergang zwischen der oberen kurzen Laufbuchse und der unteren Zylinderwand ist auch deutlich mit dem Fingernagel spürbar.

Diese sich ständig wiederholenden Kaltlaufphasen führen zu unterschiedlichem thermischen Ausdehnungsverhalten zwischen oberer Laufbuchse und unterem Graugussanteil, sodass eine minimale Kante am Übergang entstehen kann. Bedenkt man die damalige Qualität der Einbereichsöle mit reduziertem Schmiervermögen sowohl beim Kaltlauf als auch beim sehr heißen Motor und dass diese Übergangskante tausendfach in jeder Minute überwunden werden muss, wird klar, dass insbesondere die Kolbenringe und der Kolben massiv Schaden nehmen können (Abb. 3).

Es hatte tatsächlich einige Jahre gedauert, bis diese Schwachstelle in erheblicher Anzahl nicht mehr zu leugnen war, sodass man Abhilfe schaffen musste. Die Lösung war einfach, indem man Laufbuchsen über die gesamte Länge von ca. 120 mm in die Zylinderbohrungen einpresste (Abb. 4). Der Kolben gleitet so seinen gesamten Hubweg über eine einheitliche Lauffläche, sodass eine solche Stufenbildung verhindert wird. Ab 1955 war dies bei allen Modellen der Fall. D.h. ganz späte Silver Dawn und R-Type Modelle sowie Silver Cloud I und S1 waren nicht mehr betroffen.

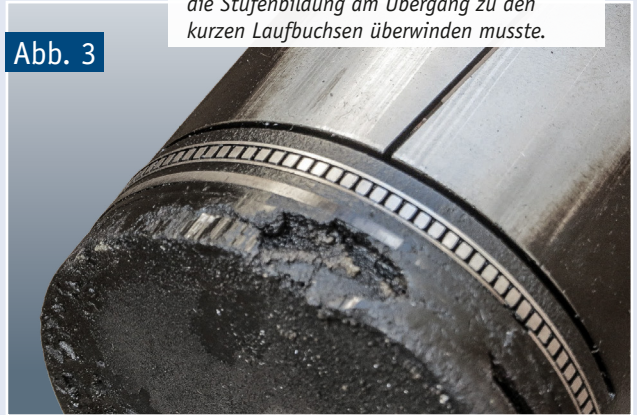
Abb. 3

Massiv beschädigter Kolben nachdem dessen Oberkante und die Kolbenringe tausendfach die Stufenbildung am Übergang zu den kurzen Laufbuchsen überwinden musste.

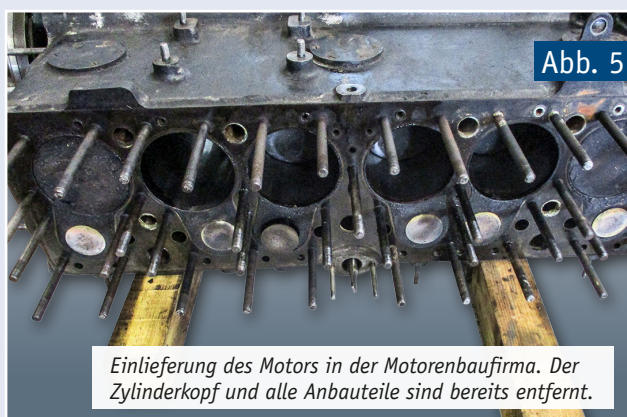
Einlieferung des Motors in der Motorenbaufirma. Der Zylinderkopf und alle Anbauteile sind bereits entfernt.

Als ich diese bekannte Problematik beim Vorgespräch mit der Motorenbaufirma angesprochen habe, löste dies bei den Fachleuten ungläubiges Erstaunen aus. Die Vorstellung, dass bei einem solch renommierten Hersteller unterschiedliche Materialien in den Zylinderlaufbuchsen verbaut worden wären, hat man mir schlicht nicht abgenommen. Erst bei Anlieferung des Motors mit abgenommenen Zylinderkopf wurden die Fachleute eines Besseren belehrt (Abb. 5).

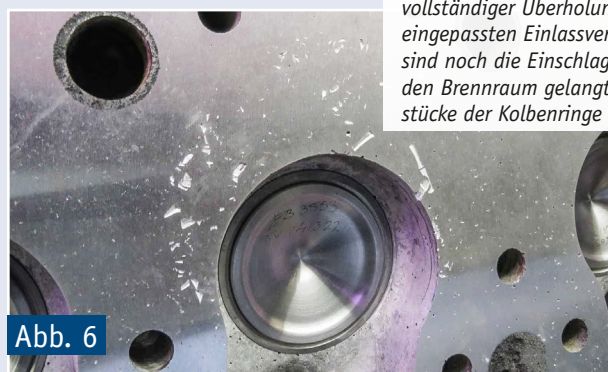
Abb. 6

Wie sich später nach der Zerlegung herausstellte, wurde dieses Klingeln von herausgebrochenen Teilen der Kolbenringe ausgelöst, die in den Brennraum gelangten, dort massiv hin und her gedengelt wurden und dank der seitlich stehenden Auslassventile irgendwann den Weg in den Auspuffkrümmer fanden (Abb. 6).

Unterseite des Zylinderkopfes nach vollständiger Überholung mit neu eingepassten Einlassventilen. Deutlich sind noch die Einschlagspuren der in den Brennraum gelangten Bruchstücke der Kolbenringe zu sehen.

Hier schon mal ein wichtiger Tipp: Den abgetrennten Auspuff vom Krümmer her mit einem geeigneten längeren Schlauch gründlich aussaugen, um einen späteren retrograden Wiedereintritt dieser extrem harten Bruchstücke in den frisch überholten Motor zu vermeiden.

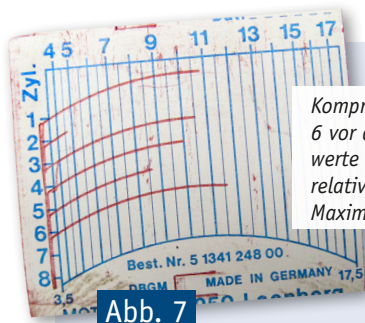
Abb. 7

Kompressionsaufzeichnungen der Zylinder 1 bis 6 vor der Überholung des Motors. Die Zahlenwerte sind nur relativ zu sehen. Bei einem solch relativ niedrig verdichtenden Motor liegen die Maximalwerte in einem Bereich von 7 bis 8 bar.

Eindeutig war jedoch der Kompressionstest: Es ergab sich ein deutlicher Abfall insbesondere beim zweiten und fünften Zylinder (Abb. 7). Ein Leak-Test, bei dem über einen in das Zündkerzenloch eingesetzten Druckluftadapter bei OT-Stellung des Kolbens gemessen wird, welcher Druckanteil wohin entweicht, bestätigte den massiven Druckverlust beim zweiten und fünften Zylinder in das Kurbelgehäuse hinein. Öffnete man den Öleinfüllstutzen, war das Zischen der entweichenden Druckluft deutlich zu hören.

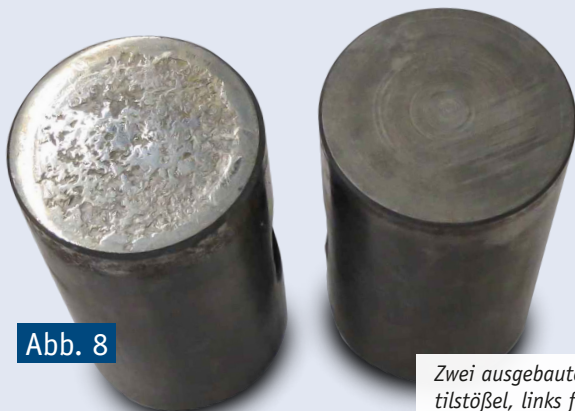
Abb. 8

Überraschend und zunächst unerklärlich waren deutliche Einschlagspuren auf den Ventilstößeln. Mysteriös war auch, dass sich diese ausschließlich auf den Stößeln der Einlassventile fanden, während die der Auslassventile unbeschädigt waren (Abb. 8). Als weiterer Hinweis konnten kleine

Zwei ausgebaute Ventilstößel, links für ein Einlass- und rechts für ein Auslassventil. Deutliche Abnutzungen nur auf der Einlassseite.

Metallpartikel nach Abnahme des Ventildeckels im Bereich des oben liegenden Einlassventiltriebes beobachtet werden. Verfolgt man die Ölversorgung dieses Bereiches, stellt man fest, dass dieser über ein dünnes außen am Motor unterhalb des Vergasers verlaufendes Röhrchen erfolgt. Dessen Ursprung befindet sich direkt am seitlichen Ausgangverteiler der Ölpumpe, wo auch die dünne Leitung zum Öldruckmanometer in der Armaturentafel abzweigt und dann erst das fingerdicke Rohr zum Fullflow-Ölfilter folgt. Dies bedeutet aber auch, dass die Ölversorgung des Einlassventiltriebes vor dem Ölfilter ungefiltert abzweigt, wodurch klar wird, weshalb hier Metallpartikel mitgespült werden, die dann an den Ventilstangen runterlaufen und ausschließlich auf den Oberflächen der Einlassventilstößel von der Nockenwelle eingehämmert werden. Das Einspülen von Metallpartikeln in das Motorölreservoir dürfte bei einem Motor, dessen Kolbenringe zunehmend zerbröseln, nicht ganz abwegig sein.

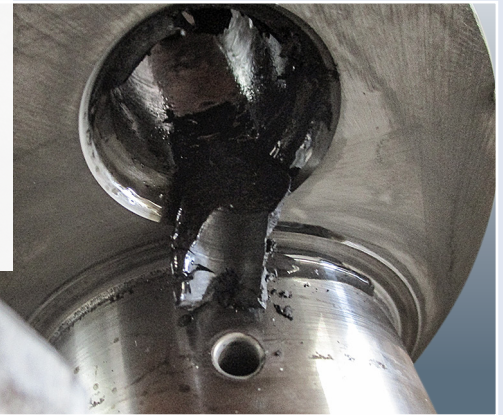
Abb. 9

Blick in den großvolumigen Ölkanal innerhalb der Kurbelwelle. Massive Ölschlammabildung nach langer Standzeit und vernachlässigten Ölwechselintervallen.

Schaut man sich die extremen Ablagerungen an und wie weit diese den Durchfluss behindern, wird klar, wie fahrlässig solche Aussagen sind (Abb. 9 + 10).

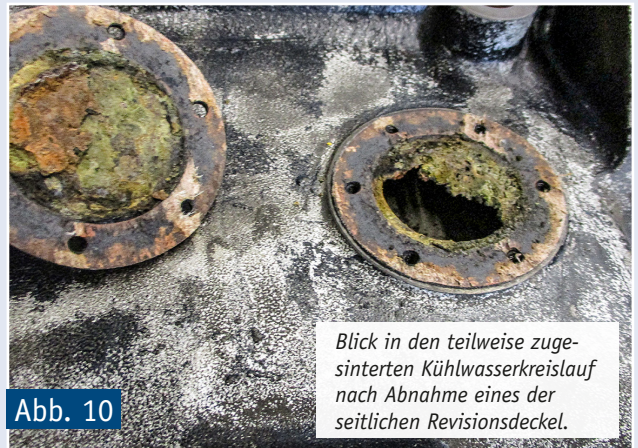
Abb. 10

Blick in den teilweise zugesinterten Kühlwasserkreislauf nach Abnahme eines der seitlichen Revisionsdeckel.

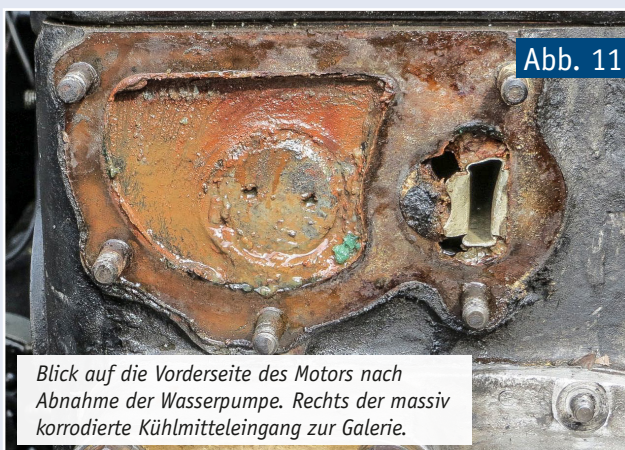
Abb. 11

Ebenfalls fand sich der Klassiker bei diesen Motoren, eine völlig wegkorrodierte Eingangsplatte zur Kühlmittelgalerie zur Kühlung der einzelnen Zylinder (Abb. 11). Bei der Galerie handelt es sich um ein trapezförmiges Rohr über die gesamte Länge des Zylinderblockes mit unterschiedlich großen seitlichen Auslässen, um eine optimierte Kühlmittelverteilung zu den einzelnen Zylindern sicherzustellen. Da Rolls-Royce die Gestaltung der Kühlmittelgalerie zur optimalen Verteilung des Kühlmittels auf die einzelnen Zylinder lange entwickelt und optimiert hatte, wird klar, dass bei wegkorrodierter Eingangsplatte diese Verteilung nicht mehr optimal sein konnte. Nach der Revision liegen dann wieder ideale Verhältnisse vor (Abb. 12).

Blick auf die Vorderseite des Motors nach Abnahme der Wasserpumpe. Rechts der massiv korrodierte Kühlmittleingang zur Galerie.
