## Warum und wie altern unsere Reifen? Ab wann werden sie gefährlich?

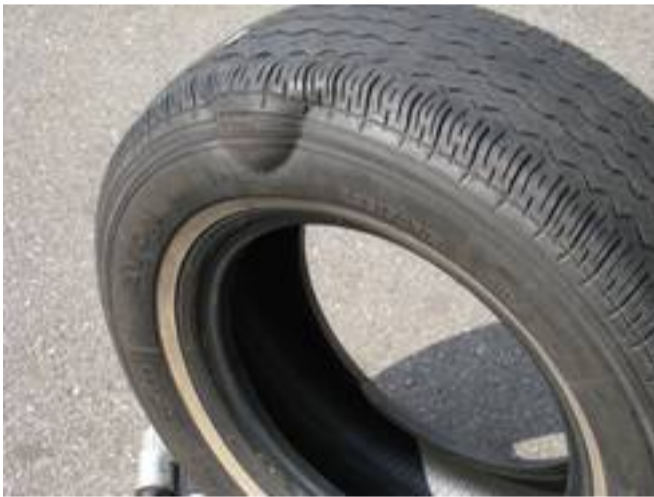
Beim zu schnellen Überfahren eines kantigen Hindernisses wie z. B. eines Bordsteins oder eines „Speedbumpers“ kann es leicht zu von außen nicht zu sehenden Deformierungen der Stahldrähte und Kunststofffasern in der Karkasse kommen. Diese können später und bei älteren Reifen früher völlig unbemerkt zum Brechen derselben führen. Fast immer geschieht dieses nur beim Walken des Reifens, also während der Fahrt! Die Folge ist eine lokal instabile Reifenwand, die dem hohen Luftdruck im Reifen nur noch begrenzt Widerstand leisten kann. Durch das ständige Walken der Seitenwand während der Fahrt führt das zunächst zu einer Ausbeulung (**Bild Nr. 1 und 3**).

**Bild Nr. 1: Ausbuchtung in der Seitenwand in Folge eines Bruchs in der Karkasse.**

Die auf den Fotos dokumentierte Beule an einem rechten Hinterreifen einer RR Corniche wurde nach 2-stündiger Autobahnfahrt bei einer Routinekontrolle auf einer Raststätte entdeckt. Der Reifen war 7 Jahre alt. Sehr schön sind auf **Bild Nr. 4** auch die feinen Risse im Gummi in Folge der altersbedingten Versprödung zu erkennen.

*Grundsätzlich vor Antritt jeder Fahrt und beim Zwischenstop einfach einmal mit aufmerksamem Blick um den Wagen gehen.*

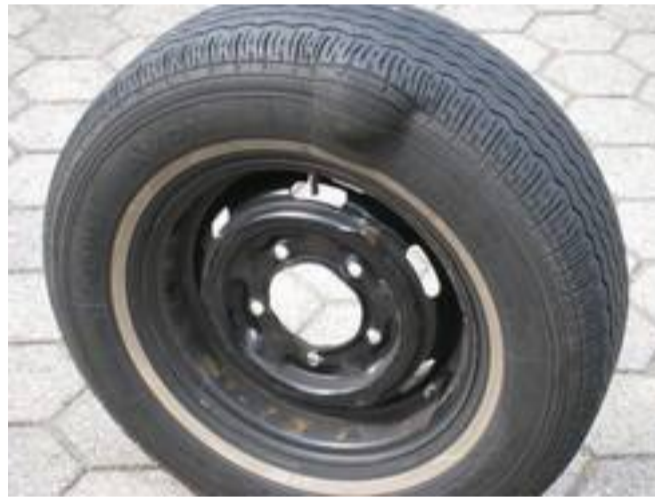
**Bild Nr. 3: Dieser Reifen wäre sicher auf den nächsten Autobahkilometern geplatzt!**

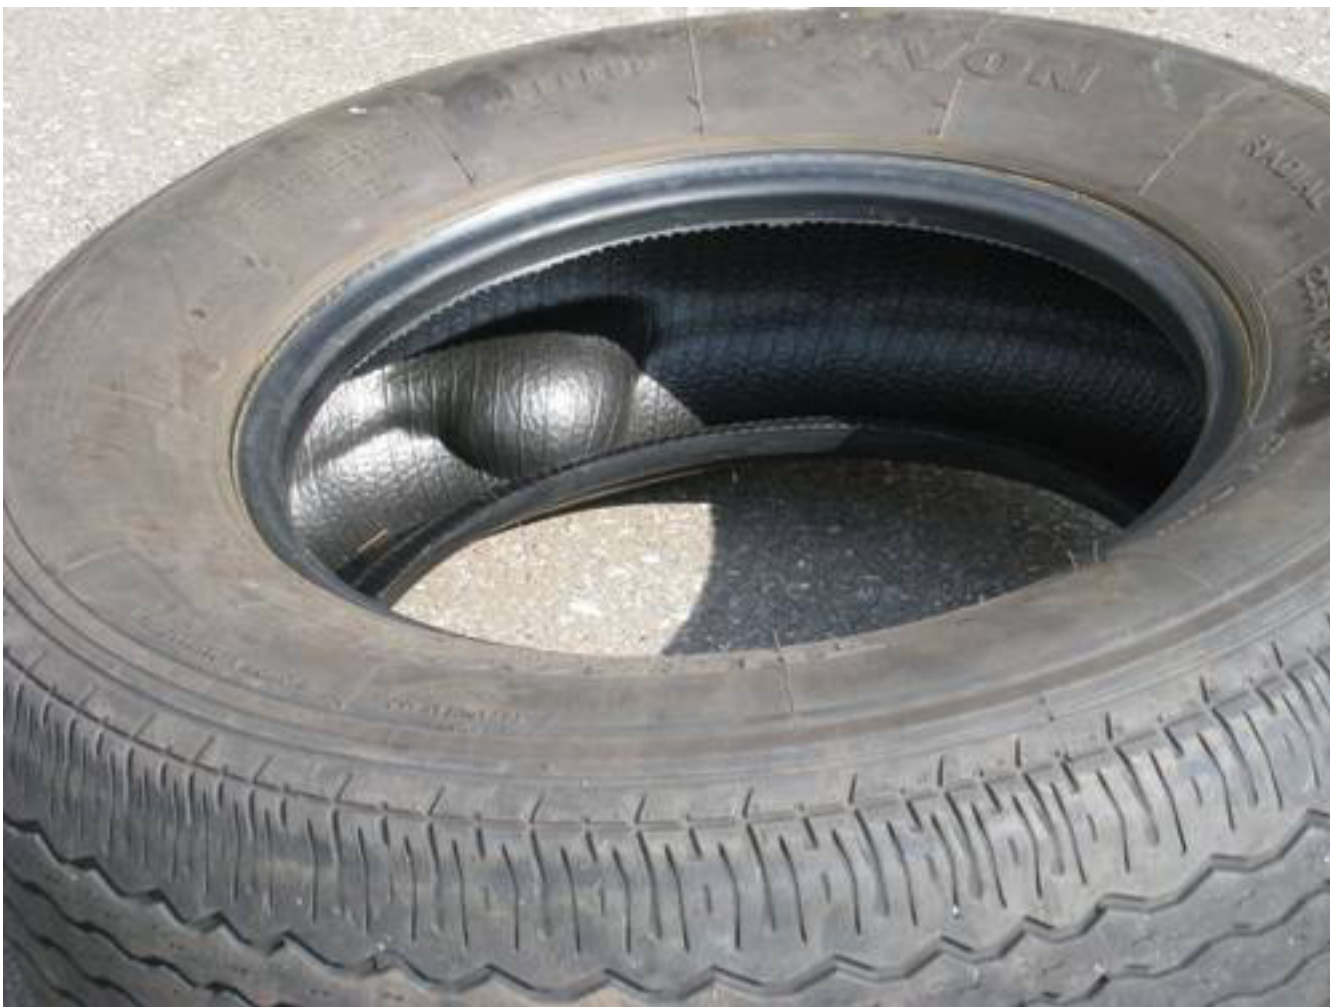
Diese kann sich aber auch nach innen richten und ist damit von außen völlig unsichtbar (**Bild Nr. 2**)!

**Bild Nr. 2: Der Bruch in der Karkasse kann aber auch zu einer Beule nach innen führen.**

Je nach Fahrweise, und je älter ein Reifen ist, bewirkt diese Schwachstelle früher oder später das plötzliche Platzen des Reifens – meistens leider bei höherer Belastung, also während einer schnelleren Fahrt, Stichwort: Autobahn!

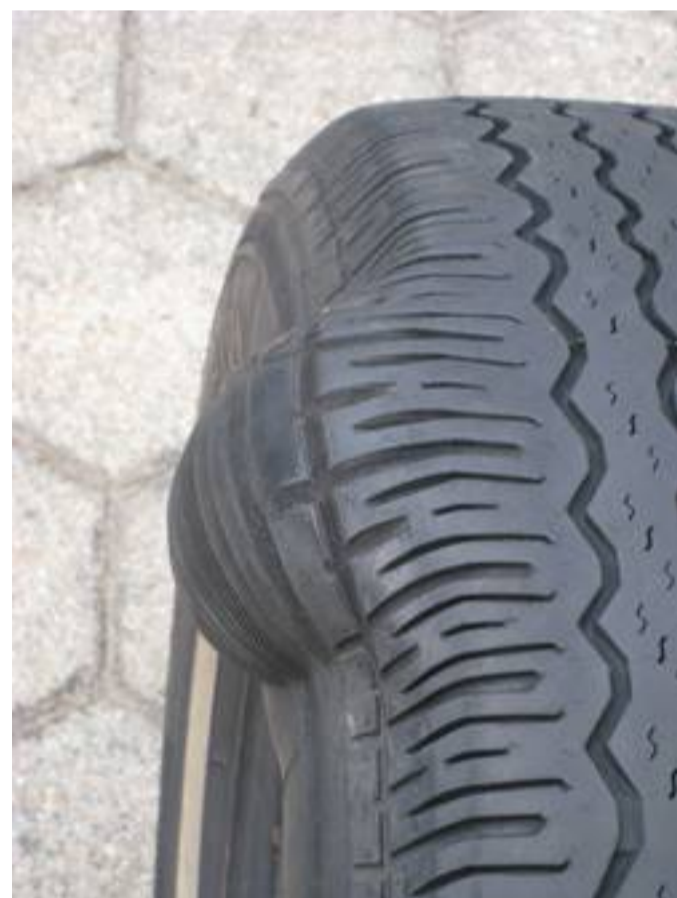
**Bild Nr. 4: Neben der Beule in der Seitenwand kann man sehr gut die feinen Risse der Versprödung erkennen.**

Der ADAC rät bereits in Heft 9/2004, auch aufgrund seiner Schadenserhebungen, Reifen nach spätestens (!) *8 bis max. 10 Jahren* durch neue zu ersetzen, und zwar völlig unabhängig davon, wie viel Profil auf der Lauffläche noch vorhanden ist. Die Gefahr eines bösen Unfalles, hervorgerufen durch einen gealterten und vor allem unsichtbar spröden Reifen steigt ab diesem Alter enorm an!
