Unterboden-Korrosions-Schutz für einen Silver Shadow

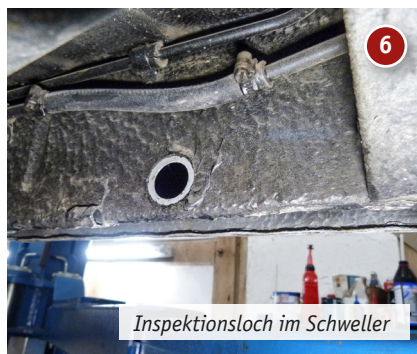
Inspektionsloch im Schweller

mit der Hohlraumversiegelung (natürlich auf beiden Seiten) behandeln ließ. Zum Teil über die Drainage-Öffnungen (Abb. 5), aber auch über zusätzliche, mit Gummi-Stopfen verschlossene Inspektionslöcher (Abb. 6), ist eine gute Zugänglichkeit zu den Hohlräumen gegeben. Durch Entfernen der Kofferraumverkleidung gelangt man an die hinteren Radläufe und von oben an den hinteren Querträger (Abb. 7). Auch die Verkleidung der vorderen Radläufe musste abgenommen werden (Abb. 8). Dies gewährt dann auch mal einen Einblick auf die in den Kotflügeln verborgenen Teile, als da sind: Der große Luftfilter für die Ansaugluft mit dem Umschaltelement für die Warmluft-Ansaugung (rechts vorne, Abb. 9), die elektrische Antenne (rechts, hinter dem Vorderrad, Abb. 10),

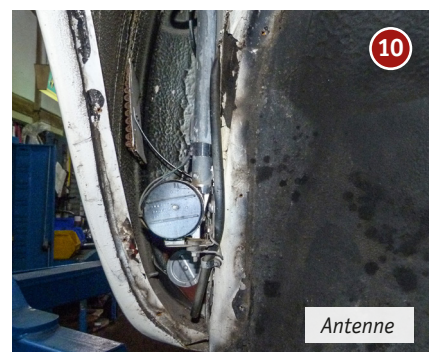
Antenne

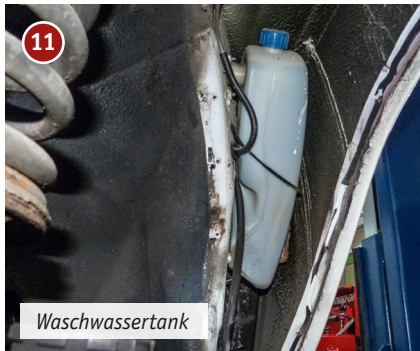
11 Waschwassertank

der Tank für die Scheibenwaschanlage (links, hinter dem Vorderrad, Abb. 11) und bei den US-amerikanischen Auslieferungen findet sich links vorne ein Kanister (Abb. 12), der mit Aktivkohle gefüllt ist und die Benzindämpfe aus Tank und Vergaser binden soll und bei laufendem Motor durch eine Unterdruckleitung zum Einlasskrümmer wieder freigespült wird (Fuel evaporative emission control system, Abb. 13).

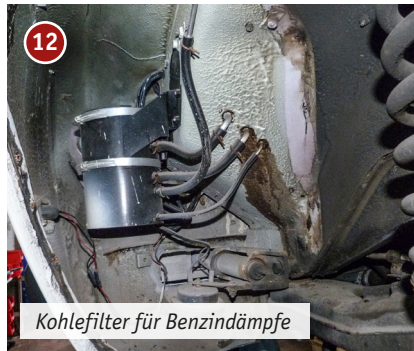
12 Kohlefilter für Benzindämpfe

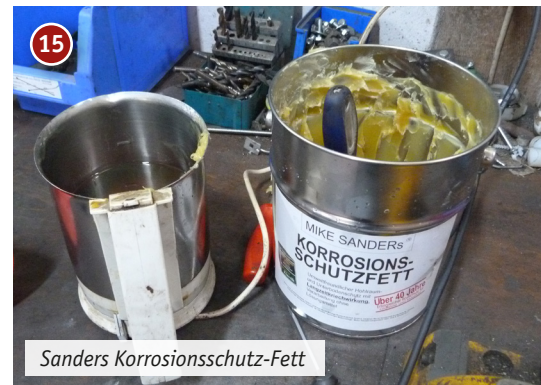
Sanders Korrosionsschutz-Fett

Dank eines Bekannten, der mir seine Werkstatt mit Hebebühne zur Verfügung gestellt hat (Abb. 14) und dank der Mithilfe eines erfahrenen Mechanikers mit all den notwendigen Geräten, war es mir möglich, meinen Wagen professionell mit Hohlraumversiegelung versehen zu lassen. Hierher hatte ich auch die Empfehlung, Mike Sander's Korrosionsschutz-Fett zu verwenden (Abb. 15). Dies Fett wird geschmolzen, dann flüssig mit Druckluft-Pistole in die Hohlräume gespritzt. Es hat sehr gute

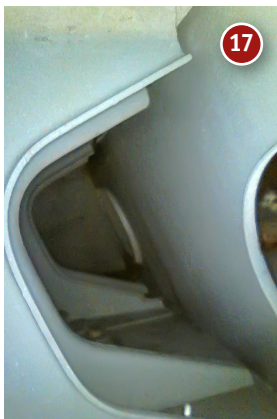
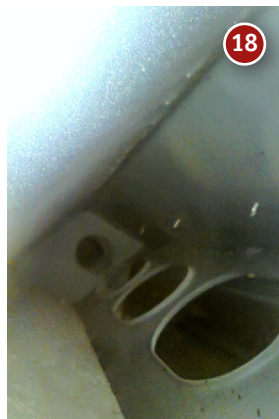
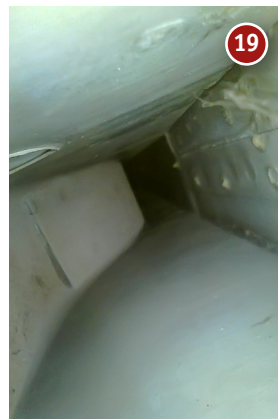
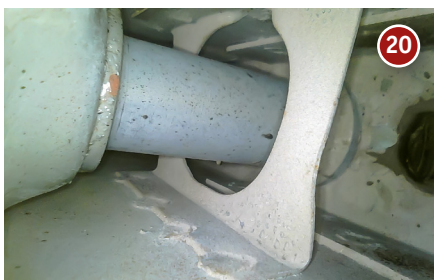
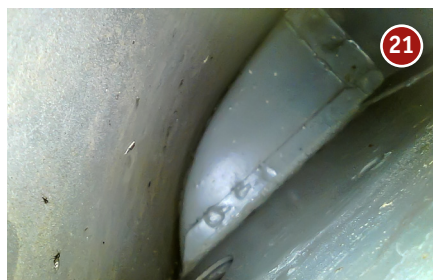
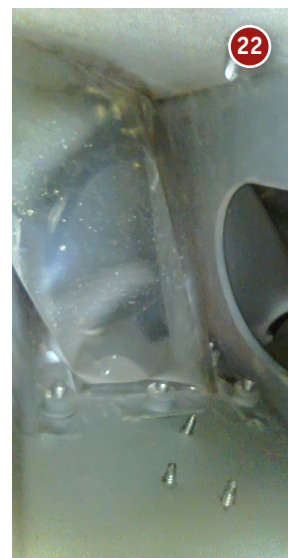
Vor dem Einbringen des Korrosionsschutz-Fettes habe ich die Hohlräume noch mit einem Endoskop inspizieren können. Tatsächlich für ein über 40 Jahre altes Auto ein sehr guter Zustand. Ein paar exemplarische Fotos zeigen Abbildung 17–21 (leider bei niedriger Auflösung und bei geringer Lichtquelle nur mindere Bildqualität). Interessanter Weise ist unter der B-Säule im Seitenschweller jeweils so etwas wie eine Plastik-Tüte angebracht (Abb. 22).

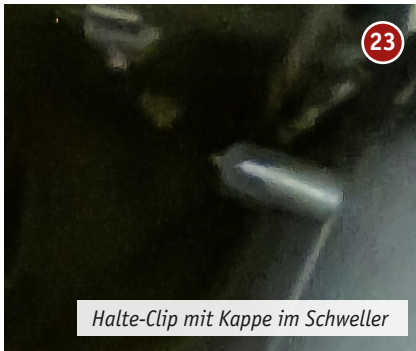
Halte-Clip mit Kappe im Schweller

Auch noch ein paar andere, zum Teil ebenso rätselhafte Details sind mir aufgefallen. Vermutlich wurden die Zierleisten an Kotflügeln, Türen und Schwelern ja erst nach der Verschweißung und Lackierung der Karosserie angebracht. Doch wie wurden dann die Halte-Kappen (Abb. 23) auf die Plastik-Befestigungs-Clips (Abb. 24) gesteckt? Denn das Innere der Schweller und die Enden der Zierleisten an den Kotflügeln (Abb. 25) sind absolut nicht zugänglich. Aber ohne die Kappen greifen die Halte-Clips nicht wirklich fest und die Zierleisten sitzen etwas locker. Noch an einer anderen Kleinigkeit zeigte sich die gut erhaltene Originalität. Denn die schwarzen, sechseckigen Plastik-Schutz-Kappen für die Blechschrauben im Motorraum (Abb. 26), die die Radlaufverkleidung der Vorderräder befestigen, waren noch vorhanden. Diese sollte man vor dem Losschrauben entfernen, sonst rutschen die irgendwo in den Motorraum und sind schwer wiederzufinden.

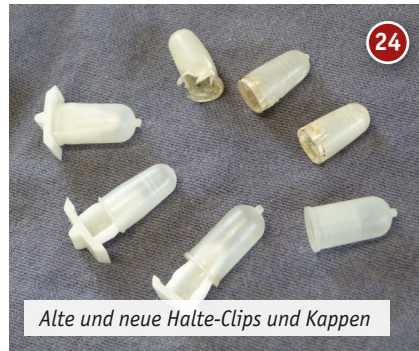
Alte und neue Halte-Clips und Kappen

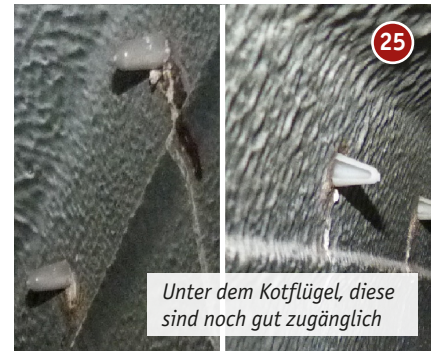
Unter dem Kotflügel, diese sind noch gut zugänglich

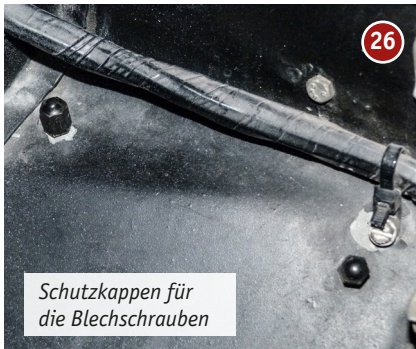
Schutzkappen für die Blechschrauben

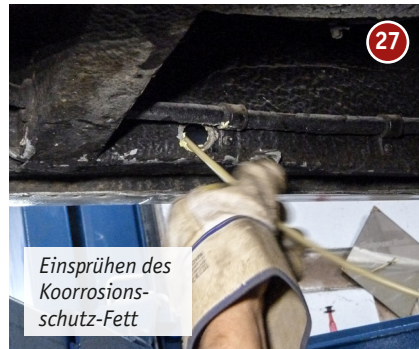
Einsprühen des Korrosionsschutz-Fett

gesprüht (Abb. 27). Meist tropfte dann aus den Öffnungen gleich etwas Fett heraus (Abb. 28). Zum Schluss habe ich mit einem Pinsel noch einiges restliches, flüssiges Fett am Unterboden verteilt, besonders an den Nahtstellen und Pfalzen. Zum Schluss müssen dann aber die Ablauf-Öffnungen alle wieder frei gemacht werden.

Nach allen Vorbereitungen ging die eigentliche Hohlraumversiegelung recht zügig. Jeweils ca. 300 ml Fett wurden nacheinander in einem normalen Wasserkocher geschmolzen, in die Kartusche für die Druckluft-Pistole gefüllt und flott über den flexiblen Düsen-Schlauch in die einzelnen offenen Löcher der Hohlräume
