Die vernachlässigte Gefahr oder was sagt mir die DOT Nummer an der Reifenflanke?

# Der Oldtimereifen

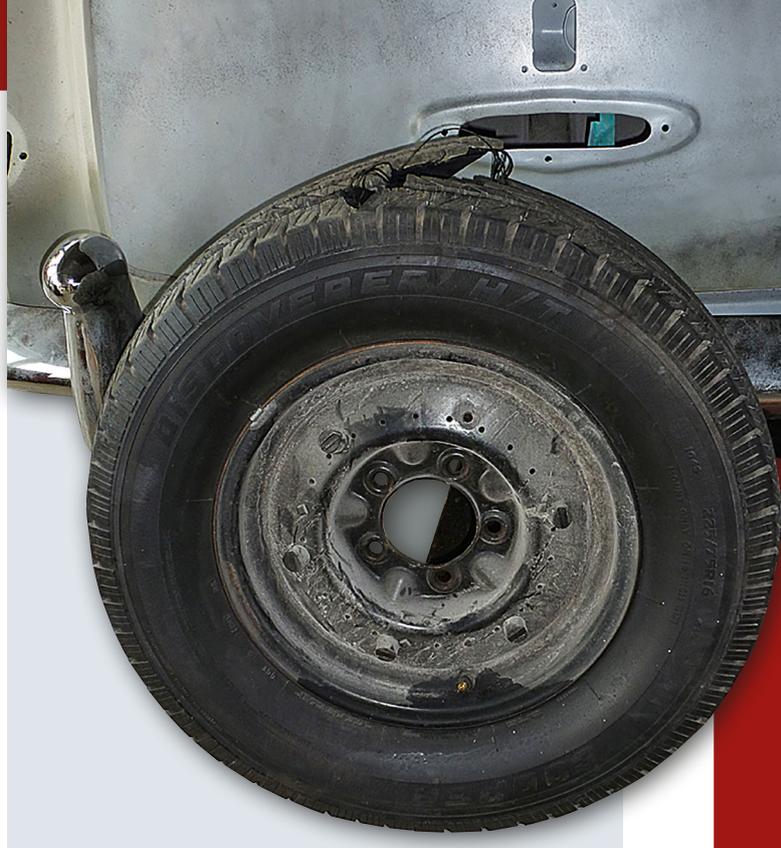
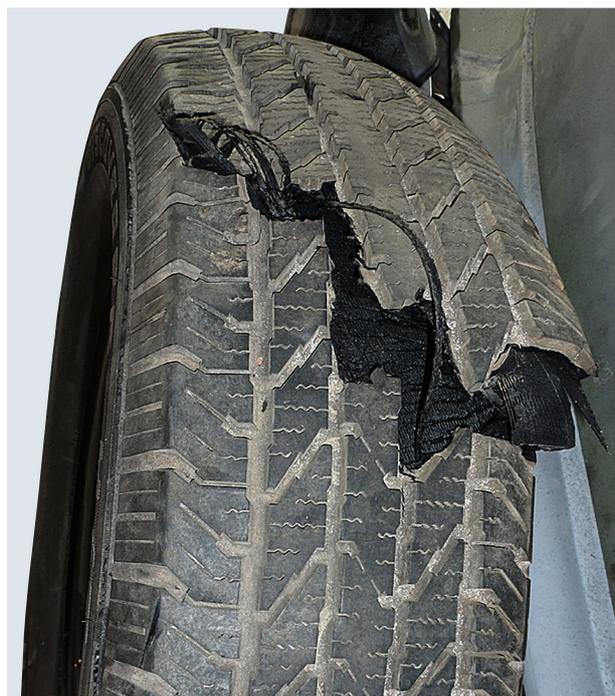
Diese ganz frisch von Klaus-Josef Roßfeldt aufgenommenen Bilder aus der Werkstatt von Werner Mork in Kamen zeigt einen von zwei Reifen eines R-Types. Beide (!) Reifen sind plötzlich nach längerer Anfahrt gottlob erst in der Werkstatt und dort im Stand mit lautem Knall einfach geplatzt.

Man sieht deutlich, dass das Profil selbst noch völlig akzeptabel ist. Die DOT Nummer aber weist ein Produktionsdatum in der 29. KW 2003 aus!

Hier ist die 15 Jahre alte Gummimischung des Herstellers Cooper (USA) inzwischen derart gealtert und spröde geworden dass sie dem Reifendruck nicht mehr stand halten konnte.

Also vor dem Start in den Frühling zuerst noch einen Blick auf das Reifenalter werfen.

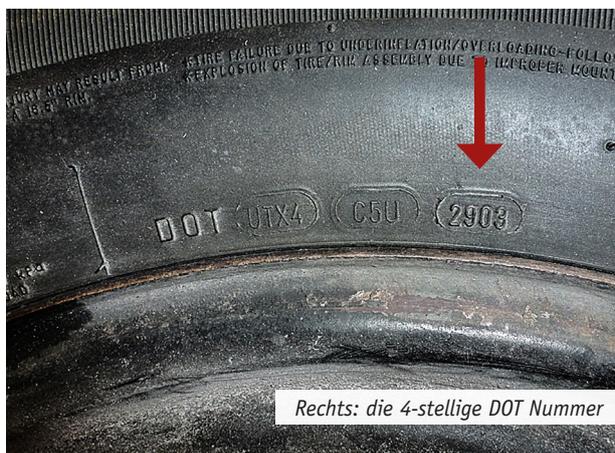
Rechts: die 4-stellige DOT Nummer
